COMUNE DI LANCIANO
SETTORE URBANISTICA

Relazione Geologica a corredo del Piano Regolatore Generale

Relazione Geologica

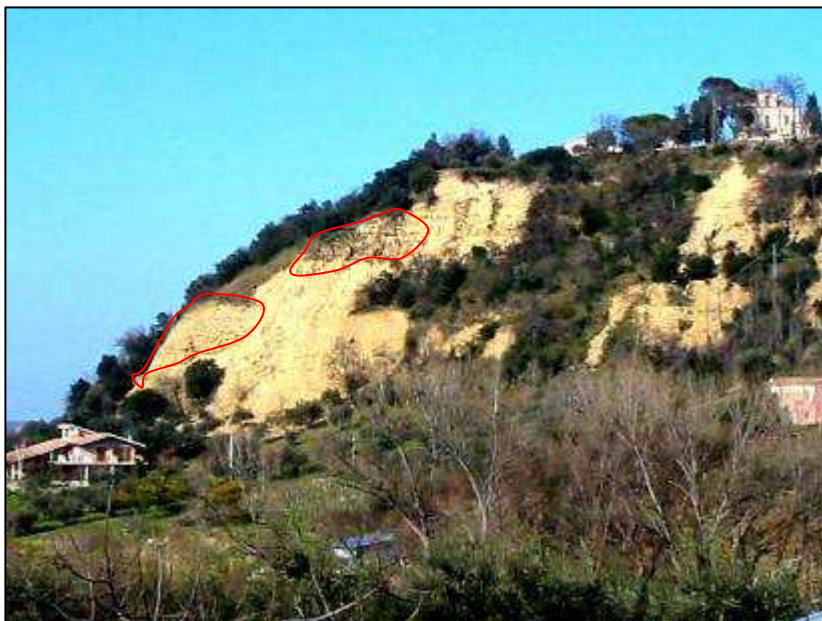
Fig.1

Versante interessato dal dissesto OM1. In rosso sono evidenziate le aree dalle quali, durante l'evento e nei giorni successivi, si sono staccati numerosi blocchi arenacei. E' evidente anche il gradino morfologico, presente a circa metà pendio. A monte della vegetazione residua è presente un cuneo di detrito fessurato in equilibrio instabile. Laddove si è conservata la vegetazione il suolo è interessato da fessure da trazione.

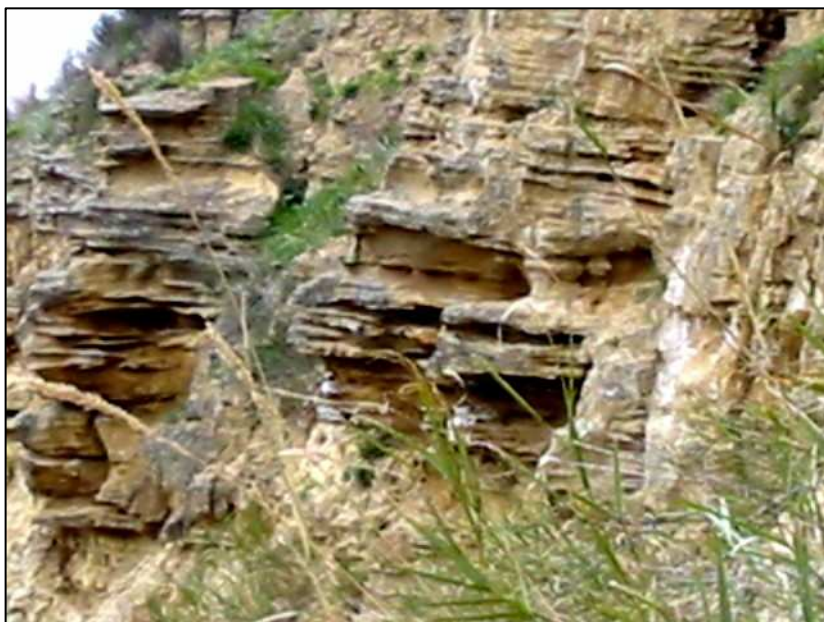
Fig.5
Particolare del versante con in evidenza le testate di strati arenitici. Sono visibili gli effetti dell'erosione eolica ed alcune fratture longitudinali che isolano blocchi instabili.

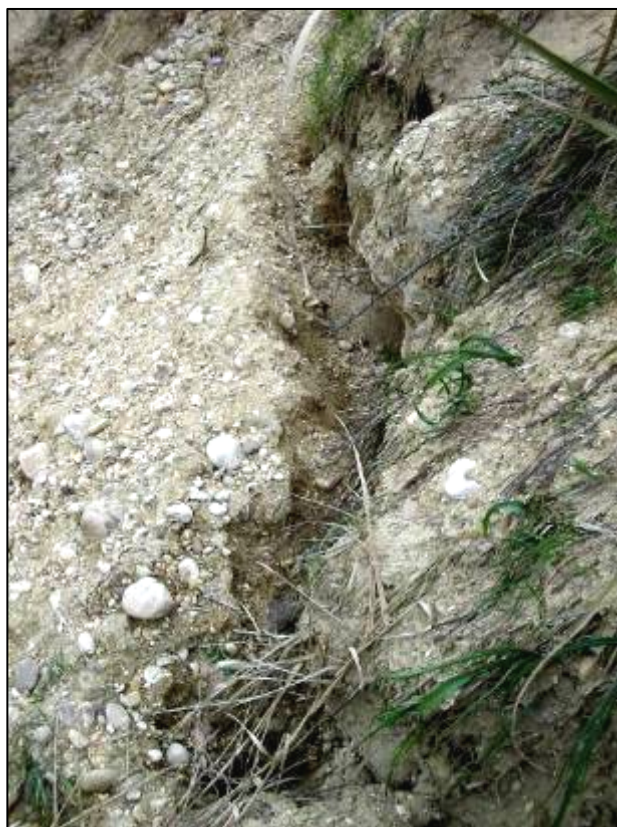
Fig.6
Particolare dell'accumulo di frana presente nel tratto superiore della scarpata. Si noti la fessura che interessa il materiale franato.

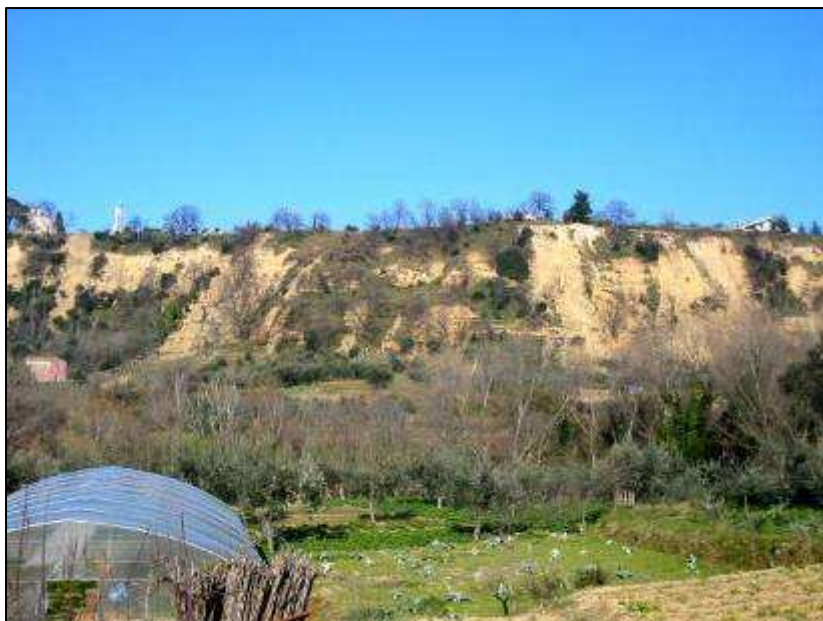
Fig.7

Molte colate hanno preso origine dal ciglio della scarpata provocando l'apertura di fessure in prossimità della sede stradale di Via del Riccio.

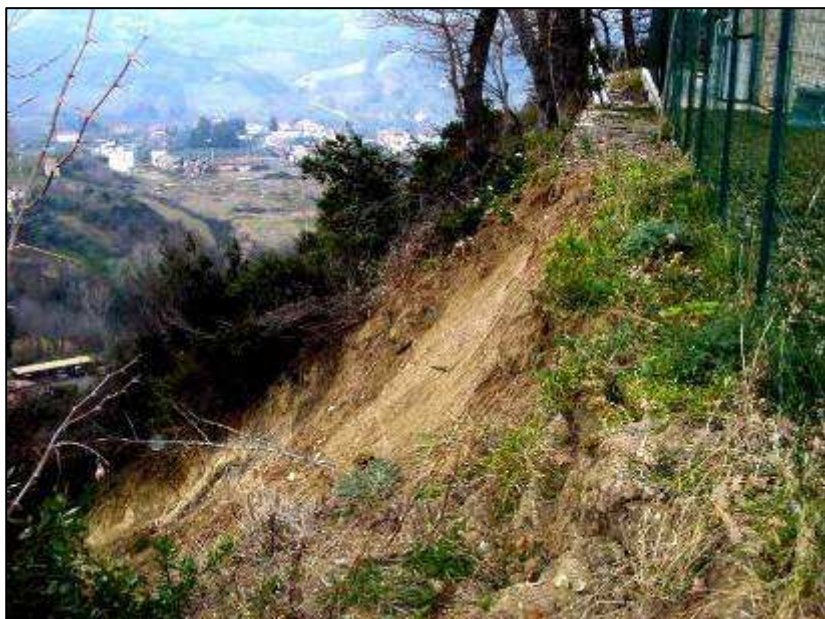
Fig.9

Si nota il ridotto spessore dei terreni coinvolti e, in primo piano, alcune fessure di trazione.

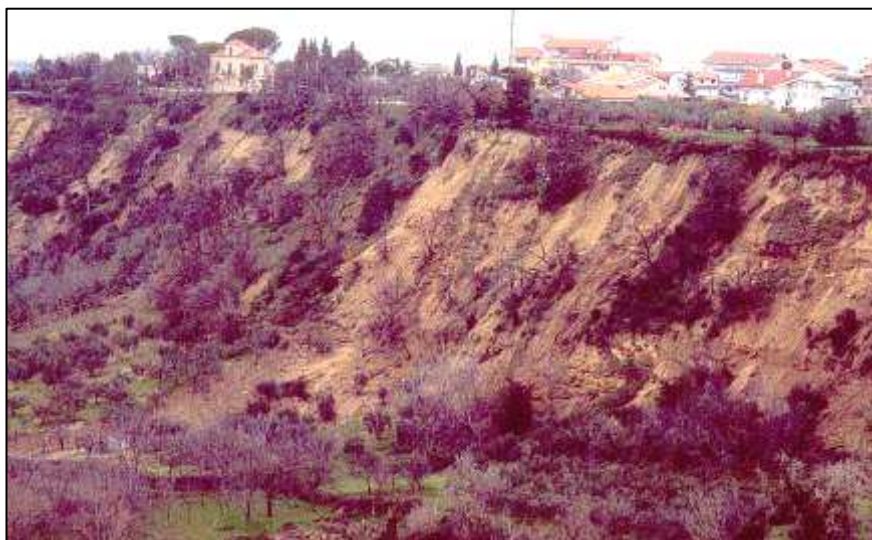
Fig.11

Panoramica di parte del pendio interessato dal dissesto PM1. La genesi delle colate è stata favorita da una copertura vegetale molto degradata, presumibilmente a causa di antichi incendi.

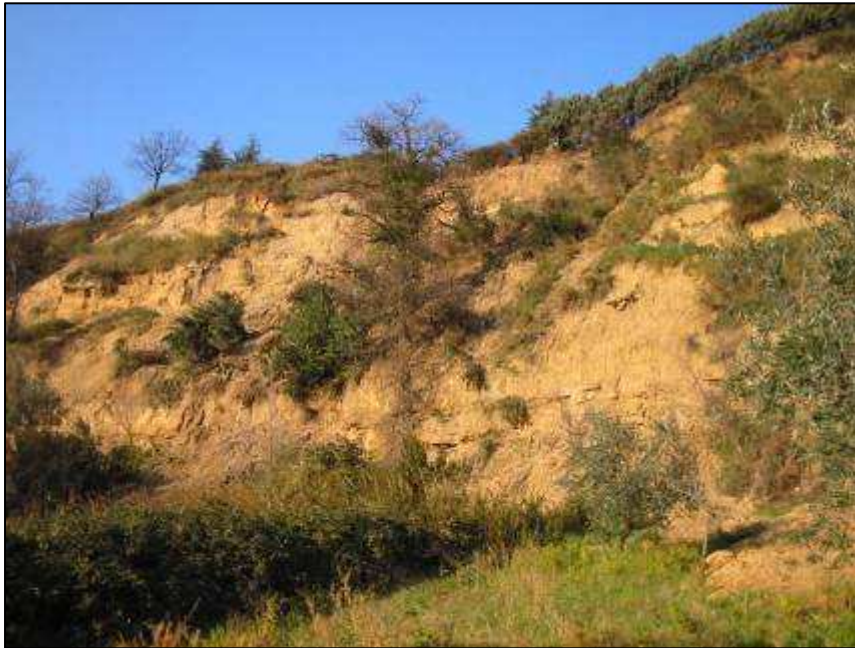
Fig.13

Accumulo di frana con in evidenza i blocchi arenacei decimetrici e i ciottoli.

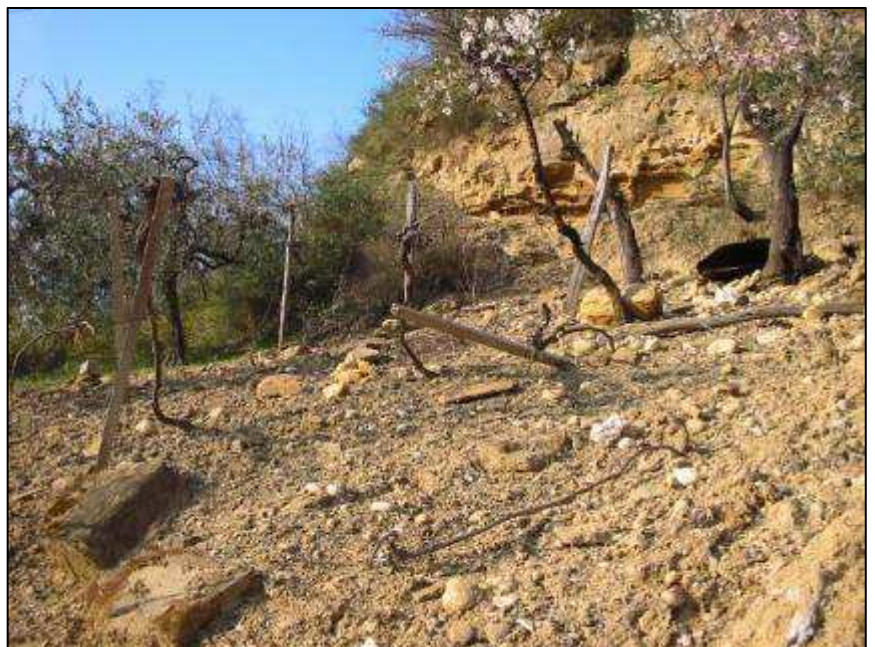
Fig.15
Denudamento del pendio a seguito delle colate di terra. In primo piano la parte superiore della zona di accumulo

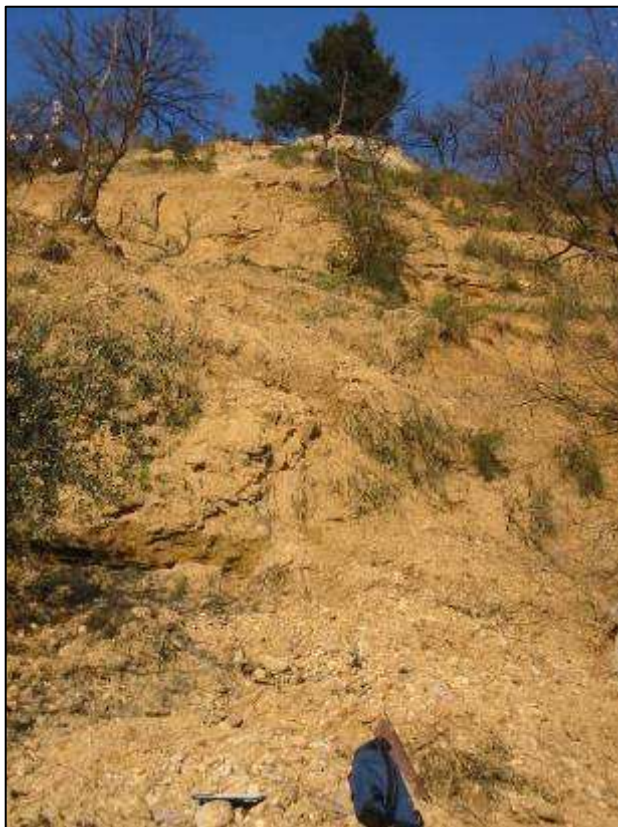
Fig.16
Effetti delle colate di terra sul pendio, il colore rossastro corrisponde al terreno di riporto staccatosi dalla parte esterna del giardino di Casa Paolucci. Si notano la forma concava del profilo longitudinale e l'alta acclività del pendio.

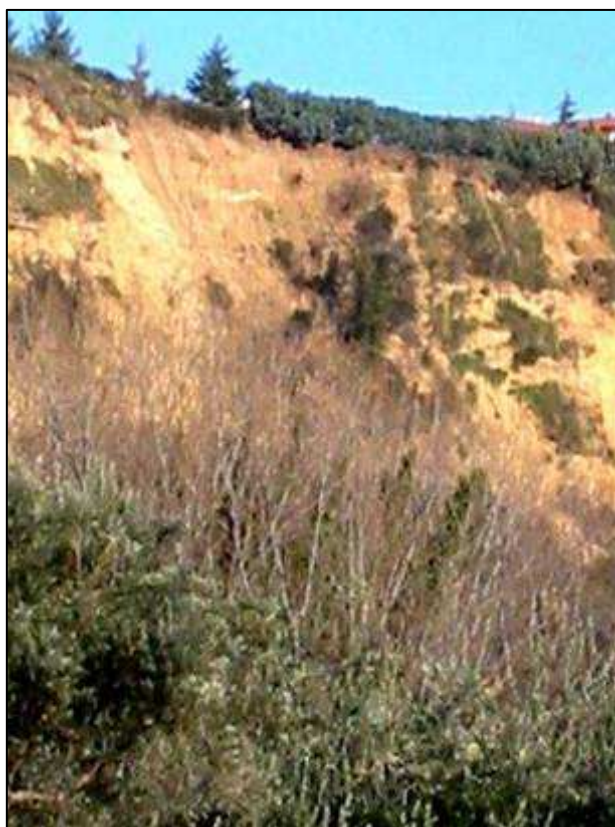
Fig.17
Fessure da trazione a monte
delle nicchie di distacco.

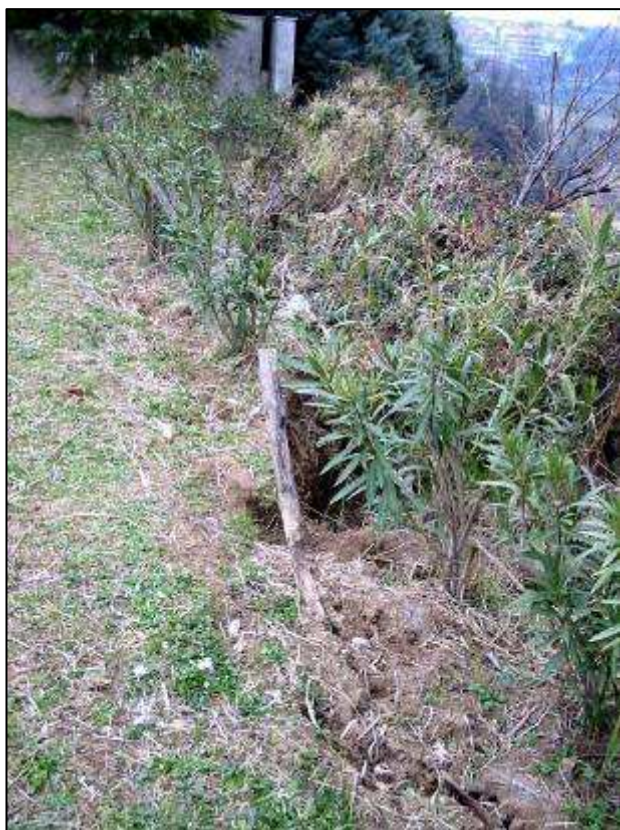
Fig.18
Cedimenti nel terreno a
monte delle nicchie di
distacco.

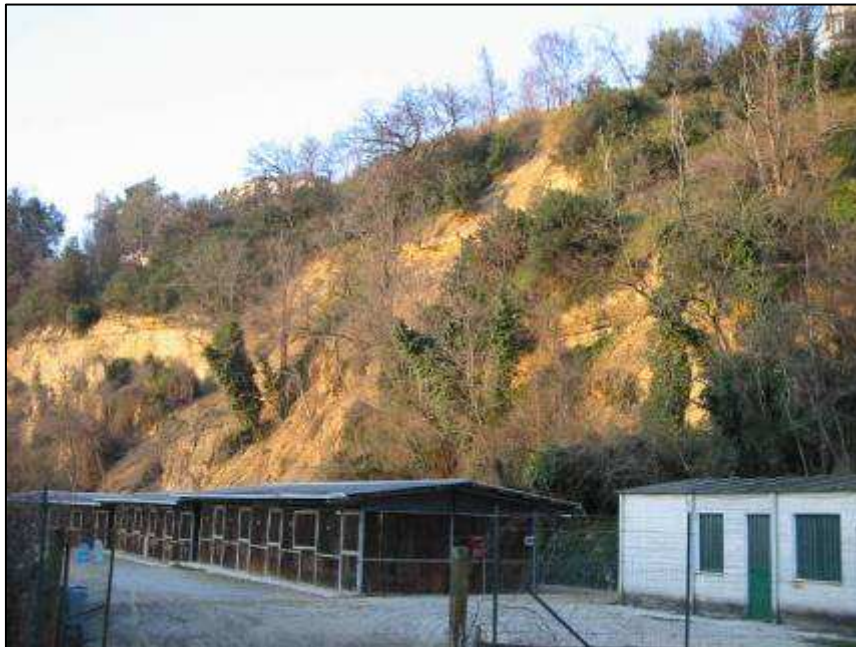
Fig.19

Panoramica del versante interessato dalle frane. Le colate e il crollo di blocchi hanno interessato la parte più acclive del pendio.

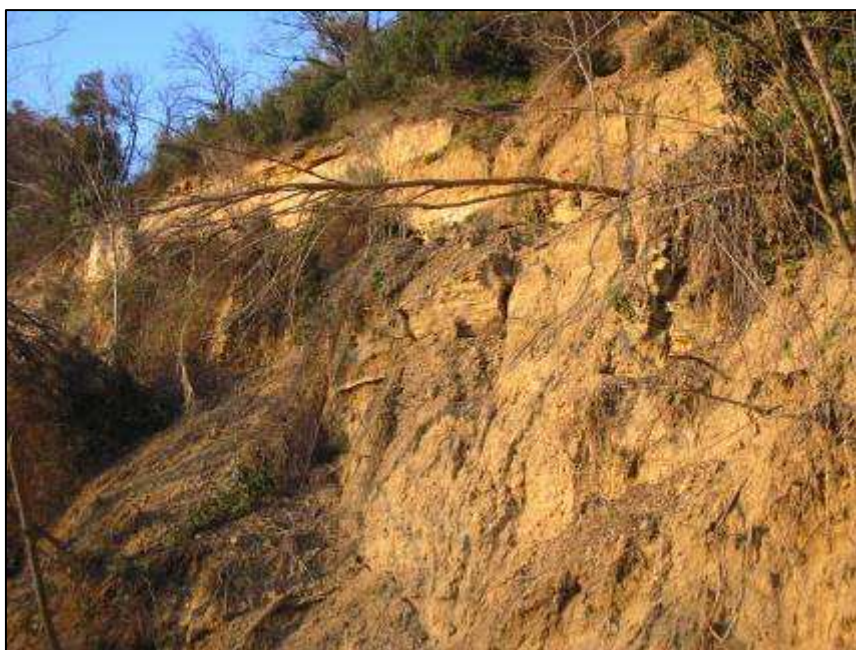
Fig.20

Blocchi disarticolati e, in alto, scarpate secondarie di frana con scivolamento di terreno vegetale e sabbie

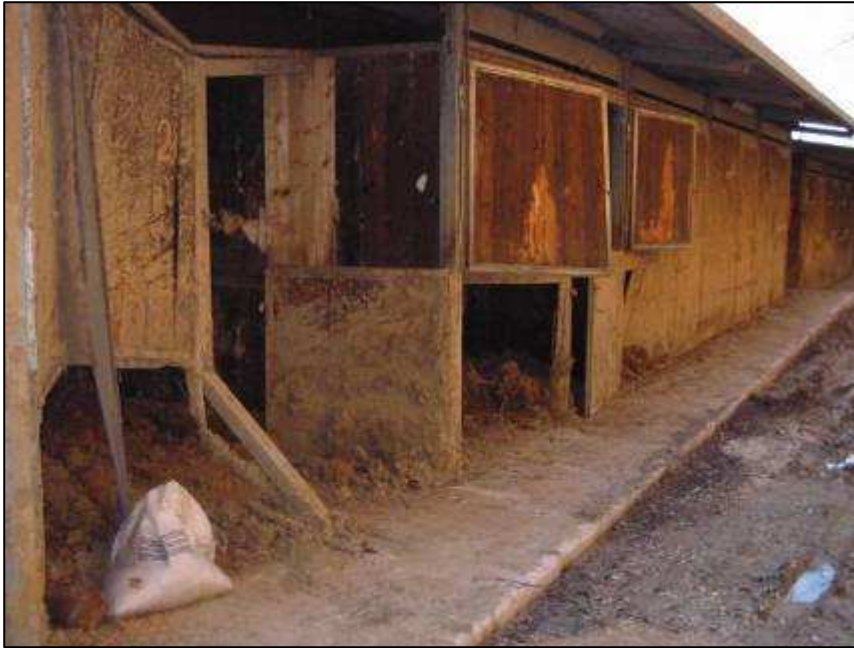
Fig.21
Danni alle scuderie provocati dalle colate e dal crollo di blocchi arenacei.

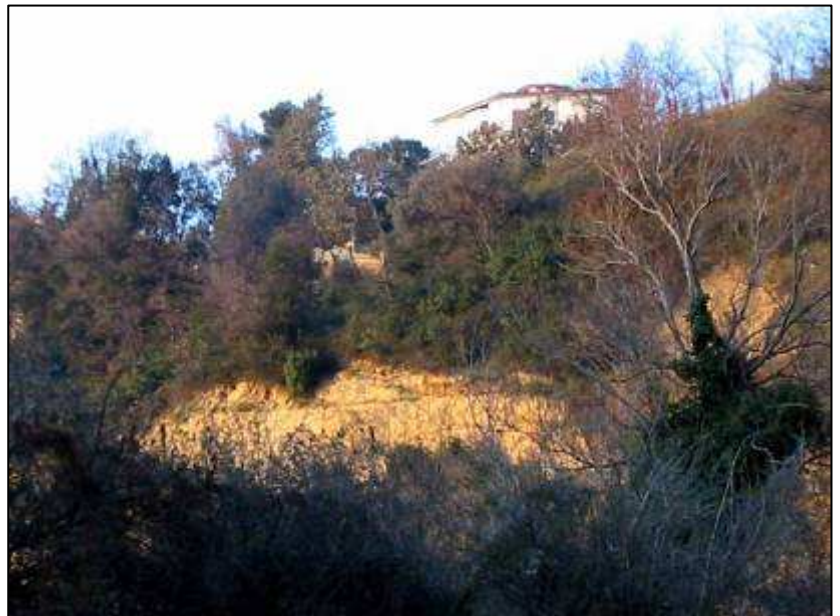
Fig.22
Parte meno acclive del pendio non interessata dalle frane. In questa zona si sono manifestate sia fessure da trazione che cedimenti del terreno.

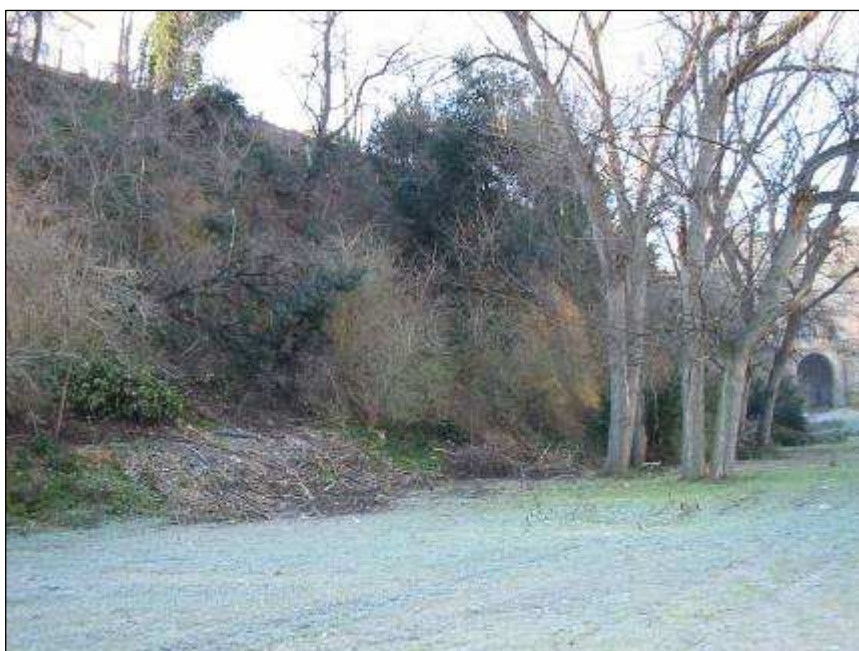
Fig. 27
Colate di terra e detrito diffuse con sradicamento della vegetazione.

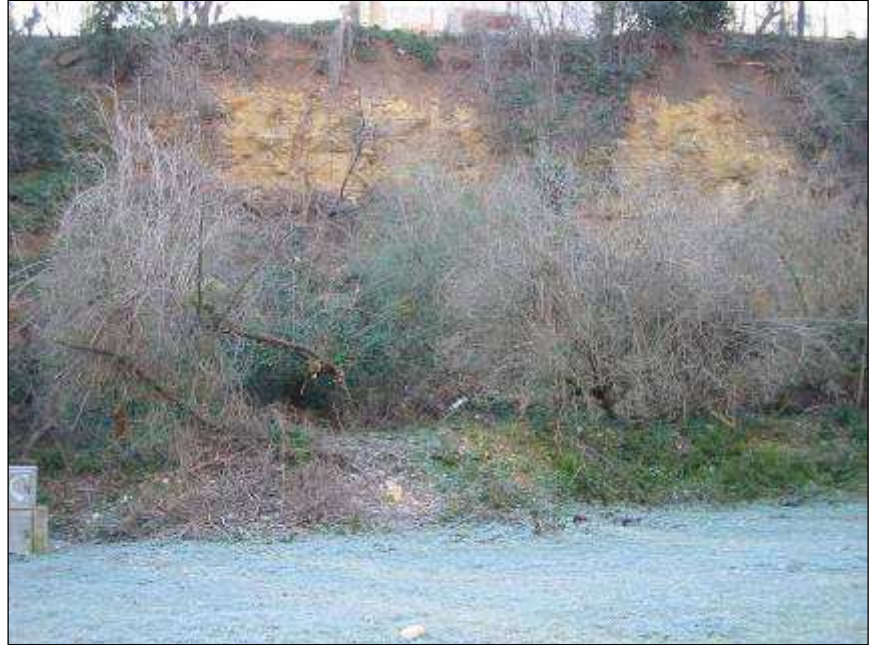
Fig. 29
Colate di terra e detrito in prossimità del ponte di Diocleziano.

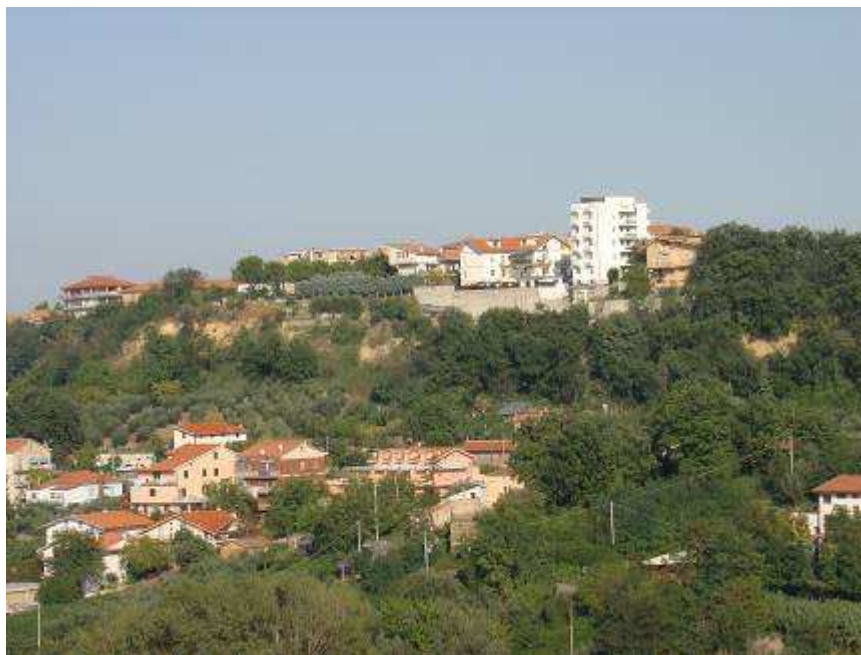
Via Belvedere con fabbricati e muro in c.a. in prossimità del ciglio di frana

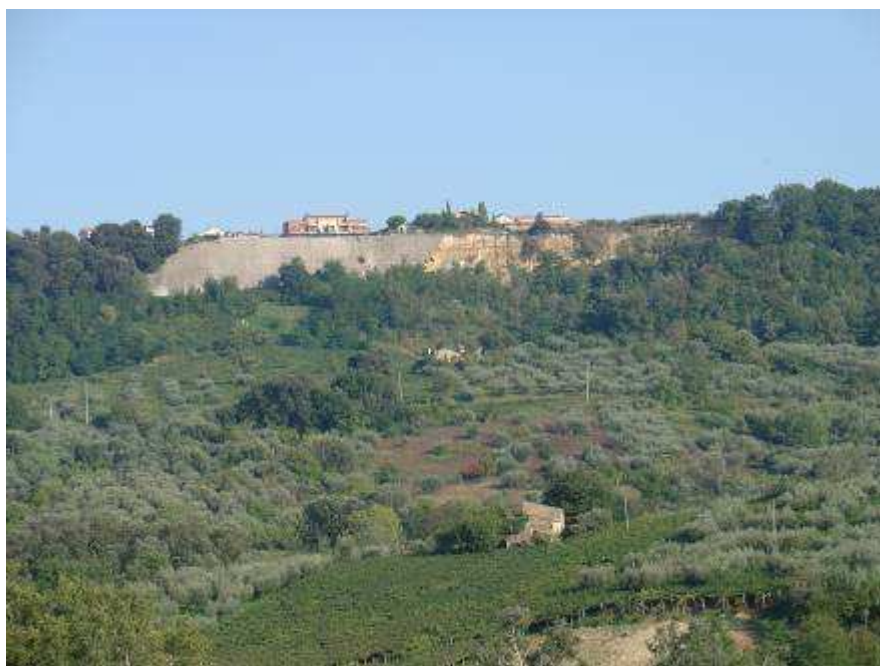
Vista prospettica della frana di S.Giusta con l'intervento del Genio Civile degli anni 80 – 90 in parte crollato (Gunite)

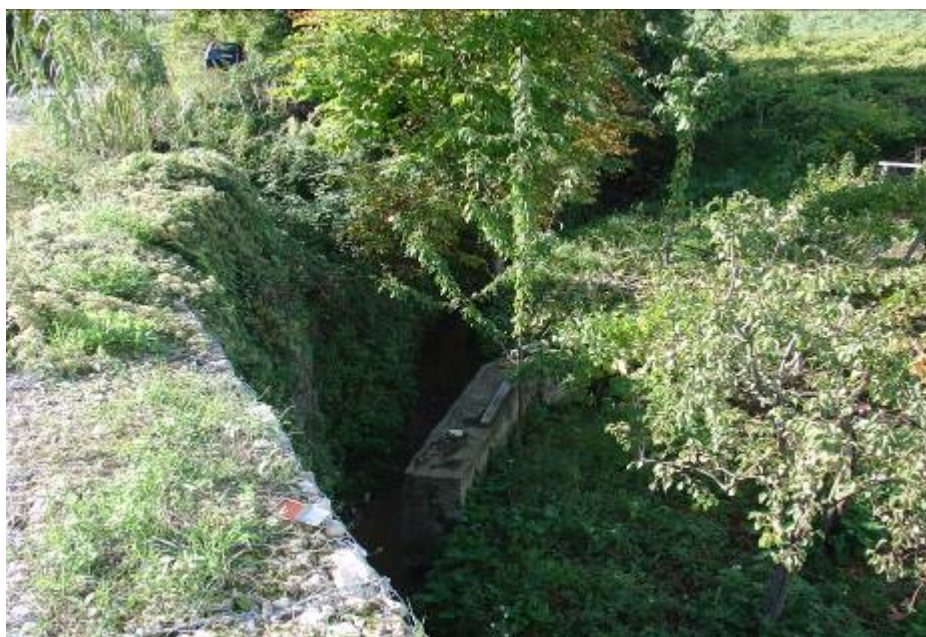
La gabbionata è stata costruita con l'intento di difendere la strada comunale Valle Consumo dall'erosione delle acque. L'effetto è stato, invece, quello di danneggiare gravemente l'alveo naturale del fosso.

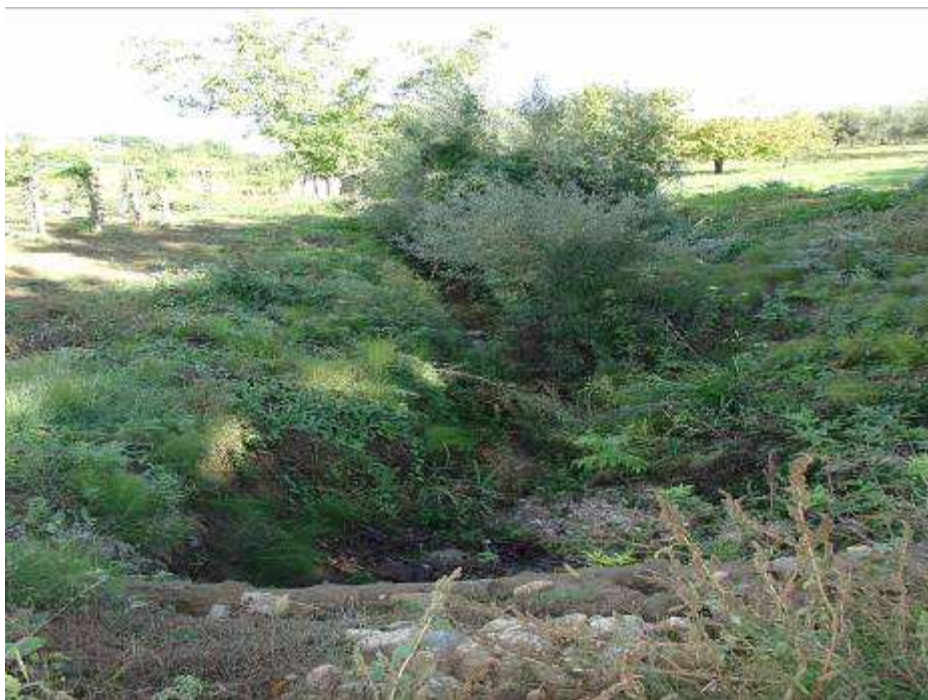
Particolare della sezione di deflusso delle acque che, di fatto non esiste più poiché letteralmente chiusa dalla vegetazione e da alcuni attraversamenti stradali.

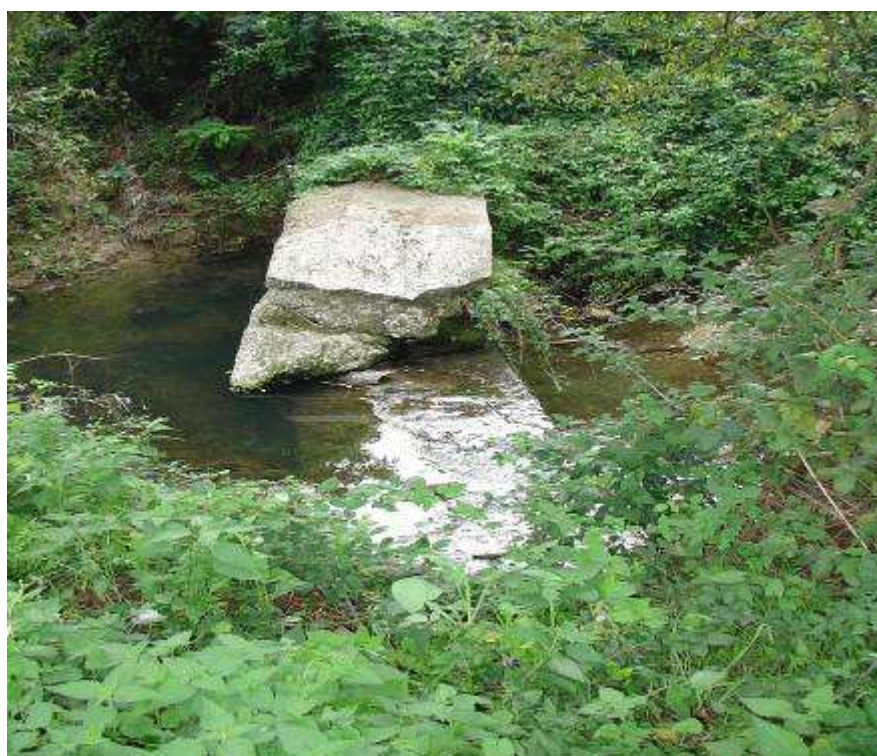
Particolare di una briglia in calcestruzzo resa ormai inservibile

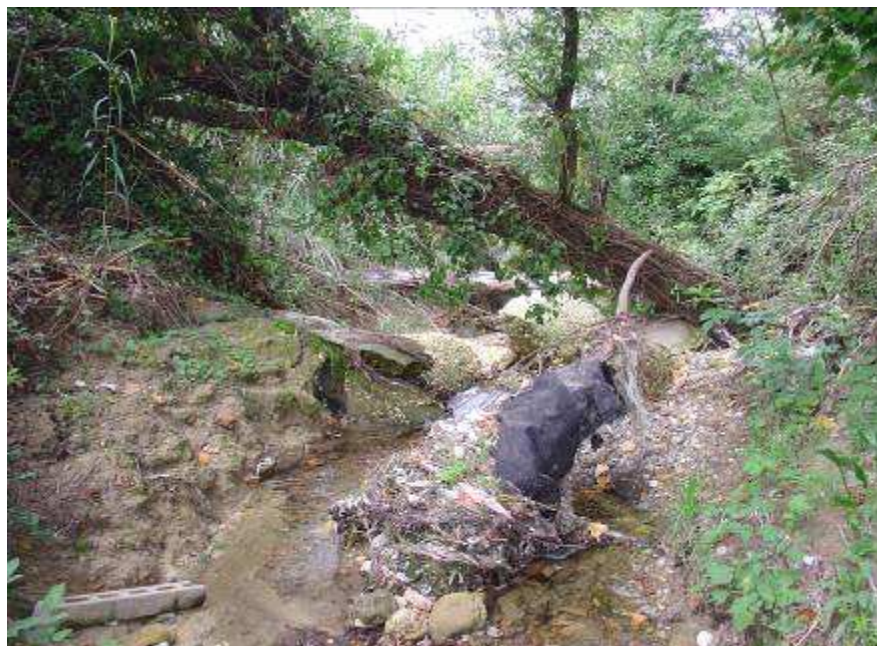
Tratto di alveo in cui si osservano sia i resti di una briglia in calcestruzzo, sia l'accumulo in sponda sinistra di materiale argilloso e conci di mattoni

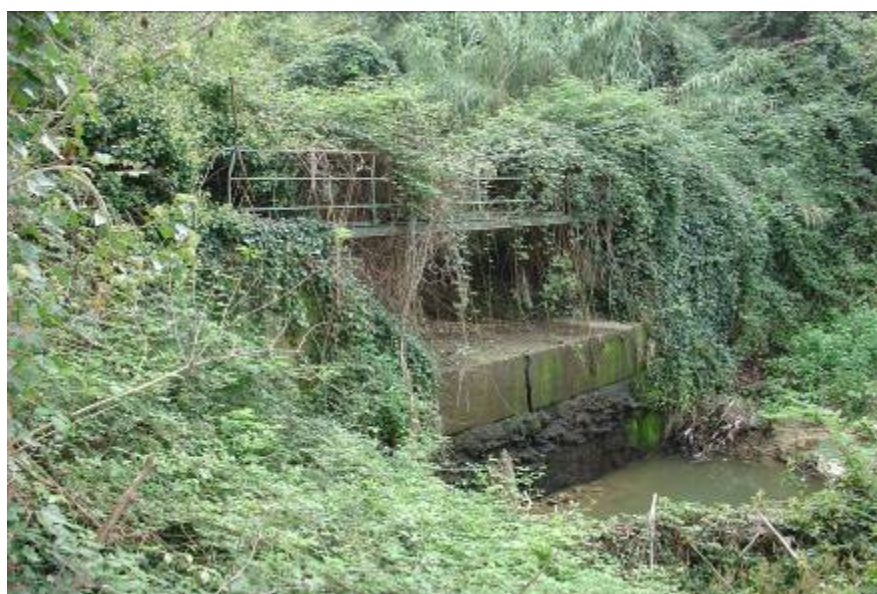
L'abbandono e l'incuria del territorio hanno reso inservibile un ponticello metallico costruito per attraversare il fosso. La soglia della briglia è spaccata in due pezzi

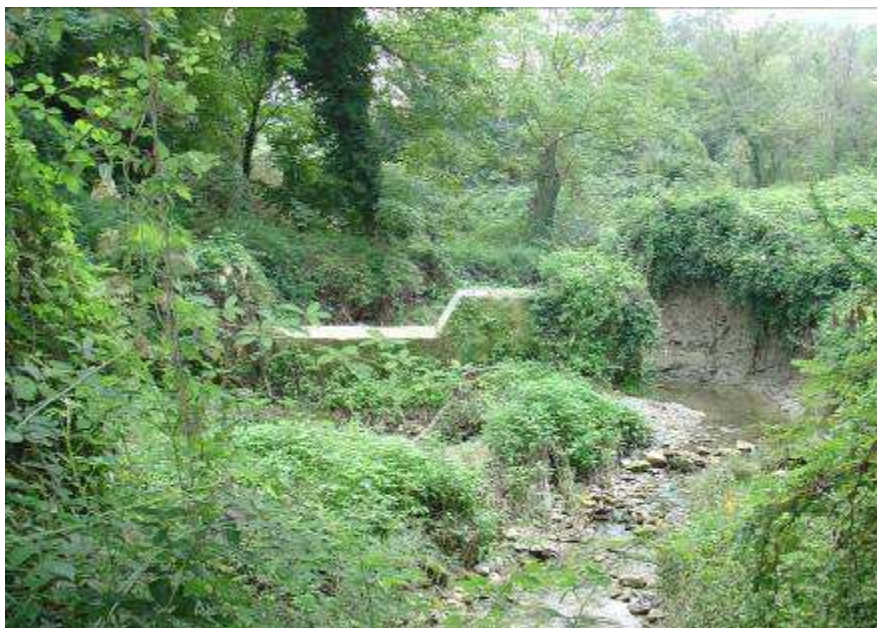
La confluenza del fosso Limaccio con il Malsano che avviene in sponda sinistra dello stesso. Si nota la briglia integra ma l'aggiramento della stessa ad opera delle acque

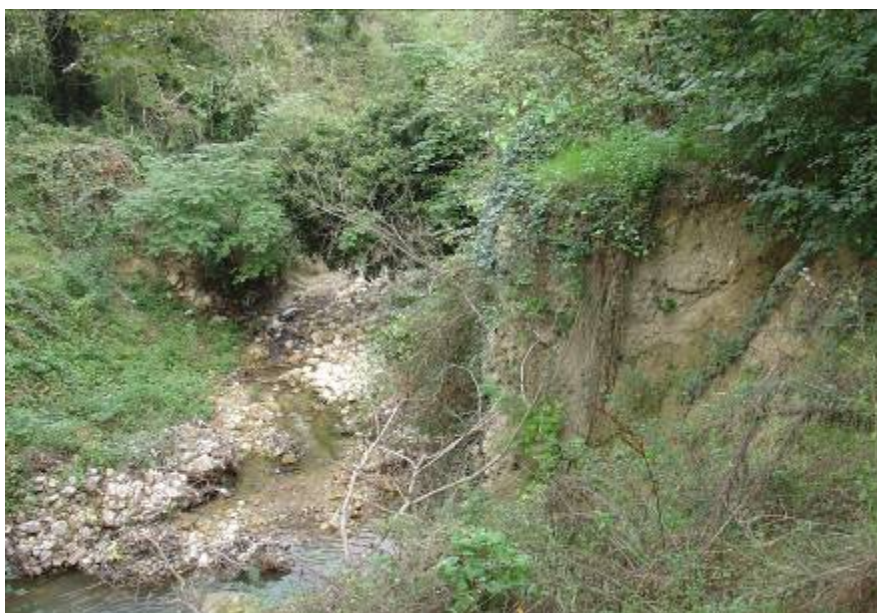
Briglia distrutta. Rimangono, in parte, le sole spalle in gabbioni

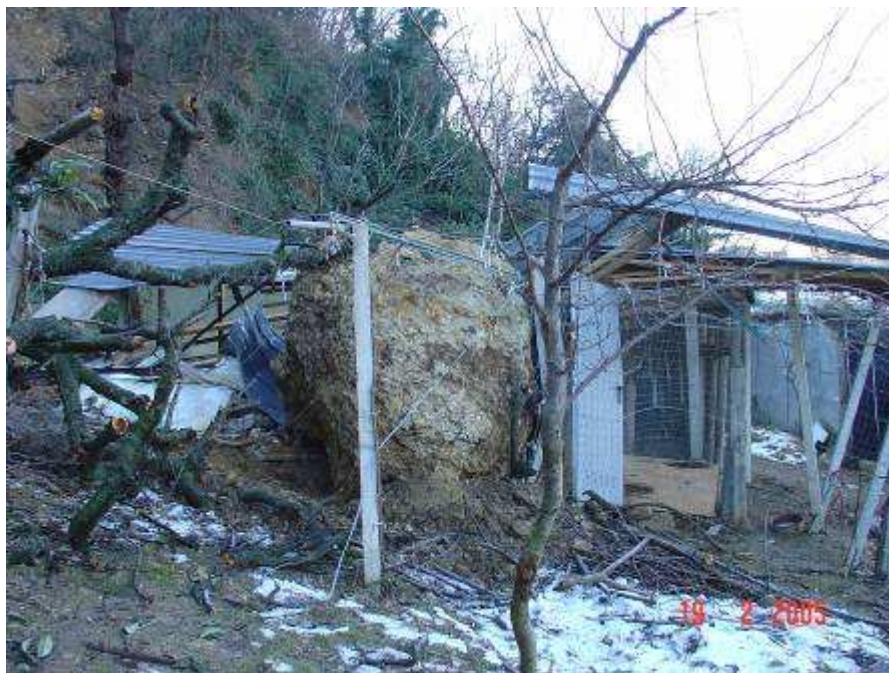
Foto n°1 – In evidenza il masso conglomeratico (volume circa 10 mc; peso 23 tonnellate circa)

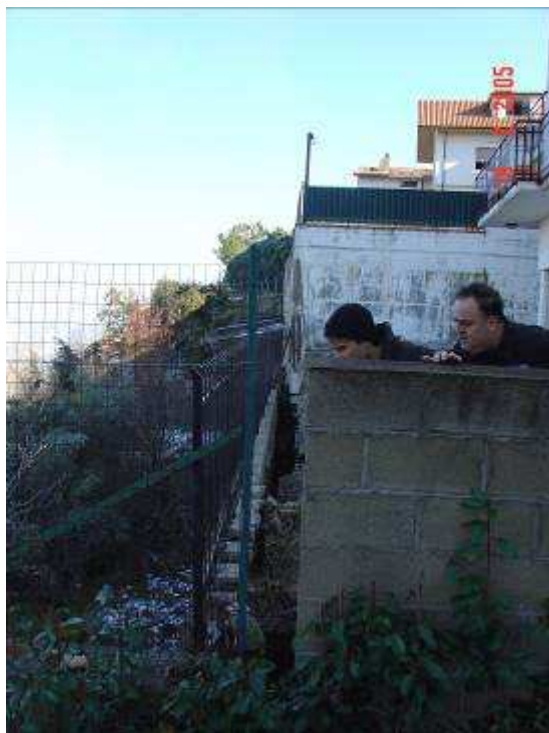
Foto n°3 – Il muro sottostante il palazzo di 5 piani durante l'ispezione dei Vigili del Fuoco

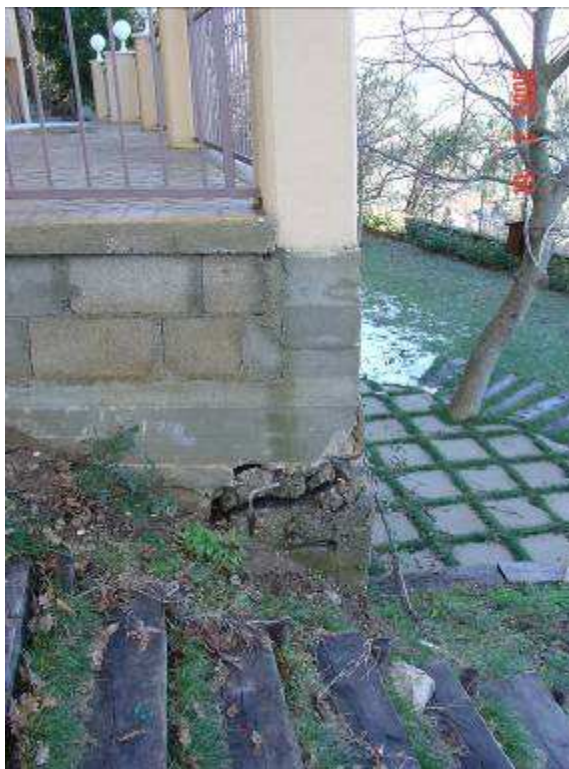
Foto n°4 – Particolare della frattura nel terrazzino dei signori Giancristofaro costruito su riporto a tergo muro in c.a. che, all'atto della fotografia, è ancora integro

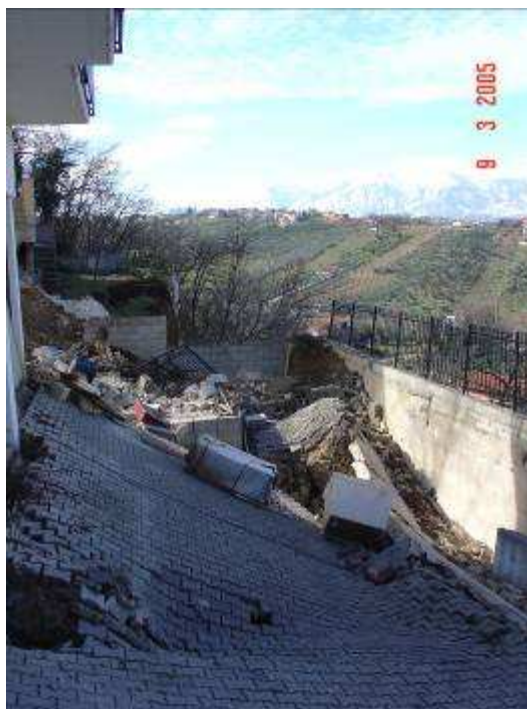
Foto n°7 – Avvallamenti e sprofondamenti a tergo del muro sbilanciato in avanti

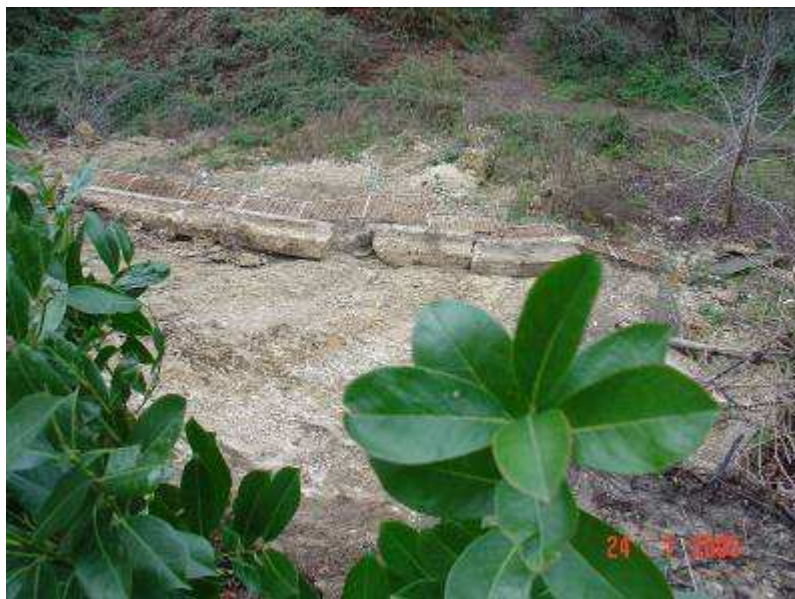
Foto n° 9 – Vista dall'alto. Il crollo della recinzione della casa Dr.Fazia, successivamente all'arretramento del crinale sabbioso

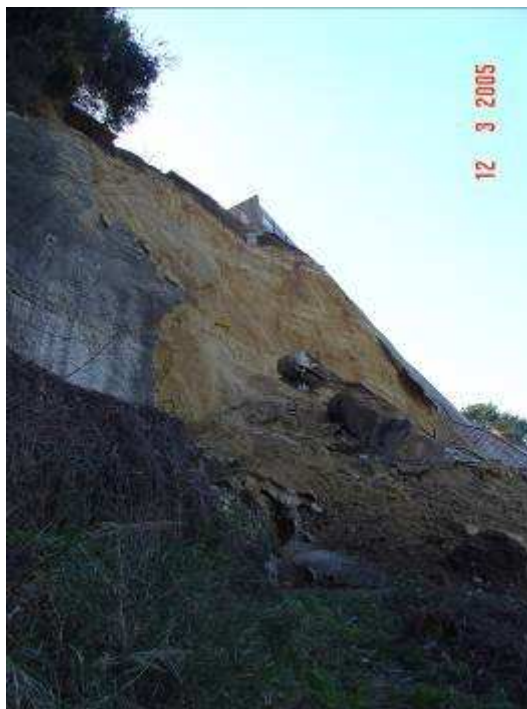
Foto n°10 – Il crollo del lato Nord della parete in gunita. Si può osservare il notevole volume delle masse sabbiose franate

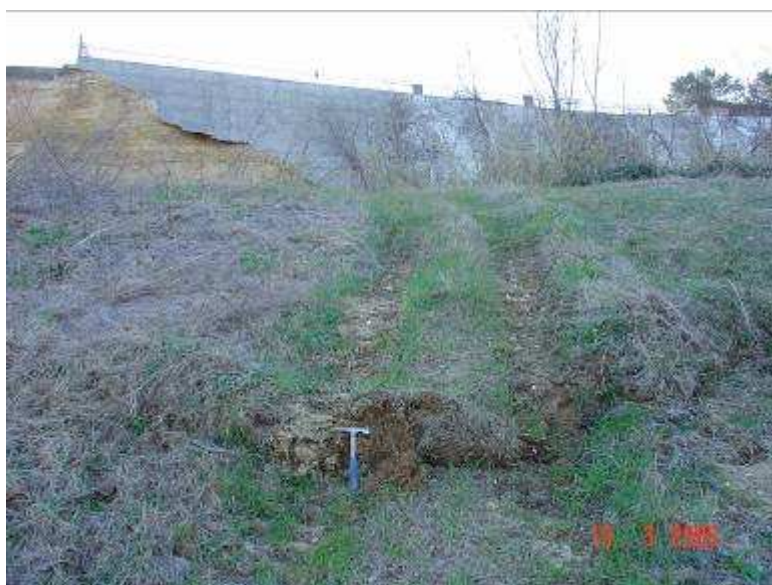
Foto n° 13 – Lesione nel terreno molto a valle della parete in gunita. Ciò denotava come la frana era molto estesa e senz'altro preesistente all'evento che si descrive

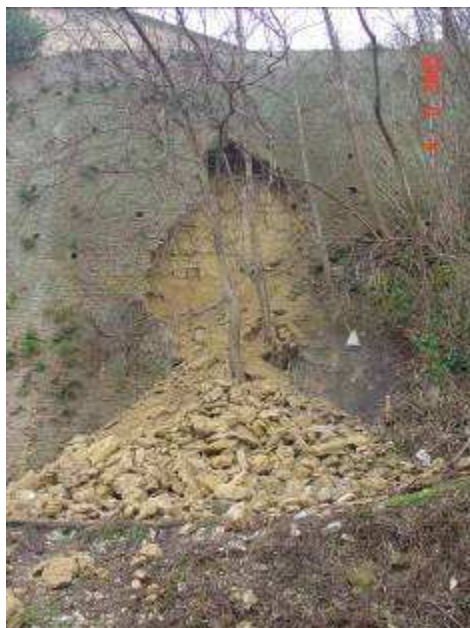
Foto n° 17 – Frana del tratto di muro antico ubicato in Lancianovecchia (compreso tra Porta San Biagio alla sinistra e il parcheggio di Via per Frisa alla destra)
