COMUNE DI LANCIANO
SETTORE URBANISTICA

Relazione Geologica a corredo del Piano Regolatore Generale

Relazione Geologica

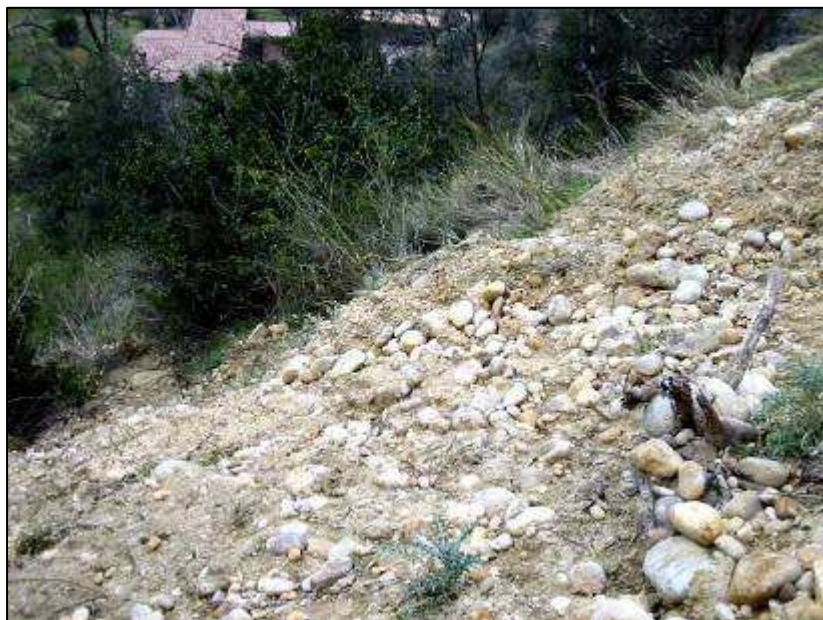
Fig.2

Vista della superficie dell'accumulo di frana a monte della vegetazione residua. Questo accumulo, con spessore stimabile in circa 3 mt, è fessurato in numerosi punti. La sua superficie è stata dilavata e i ciottoli, con dimensioni anche di 40 cm, sono in posizione instabile.

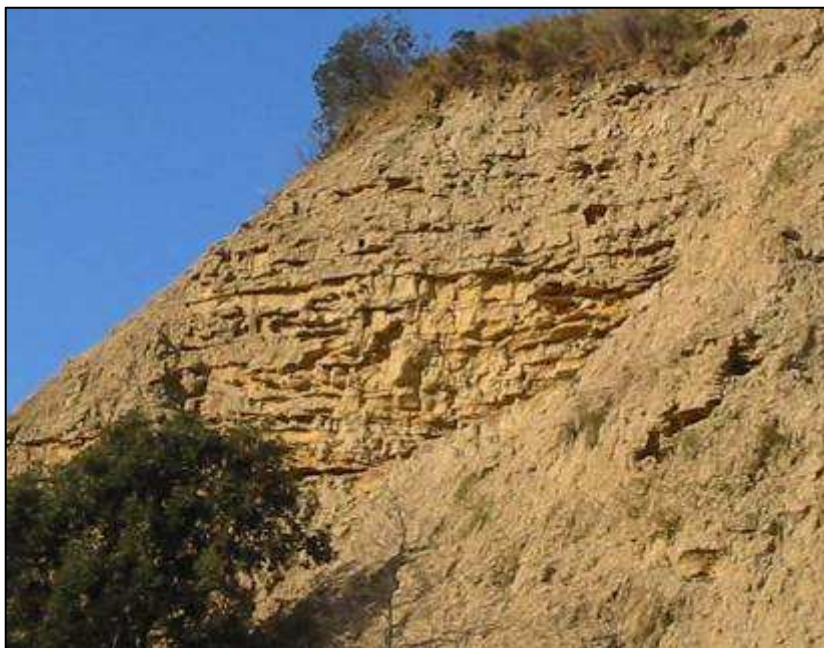
Sono visibili le superfici di distacco fresche e gli strati sporgenti.

L'ammasso roccioso è interessato da fratture sia longitudinali che trasversali.

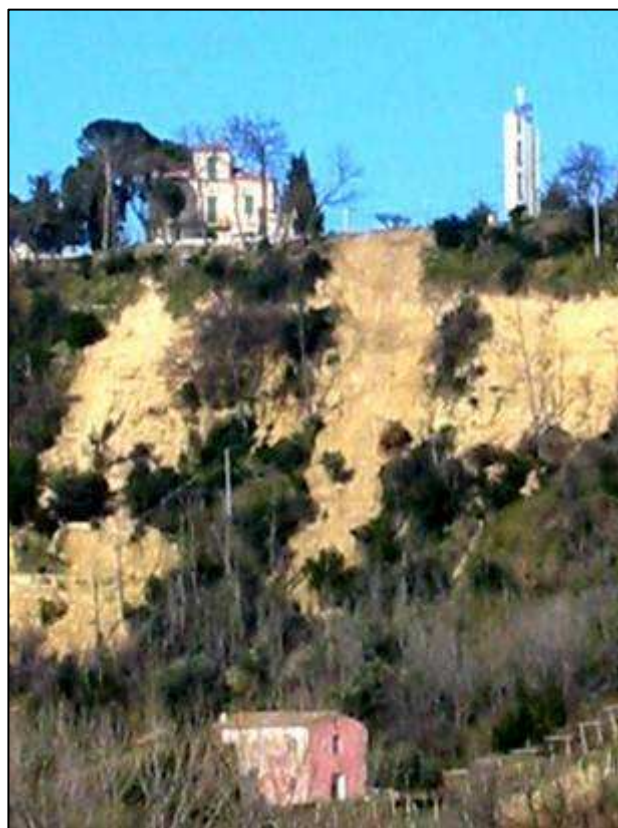
Particolare dell'area interessata dal dissesto OM2. Si notano le nicchie di distacco poste in corrispondenza del ciglio della scarpata e l'edificio ad esse prossimo.

Nella nicchia di distacco di destra si può distinguere il limite tra il materiale di riporto, più scuro e rossiccio, e il terreno in posto, giallognolo.

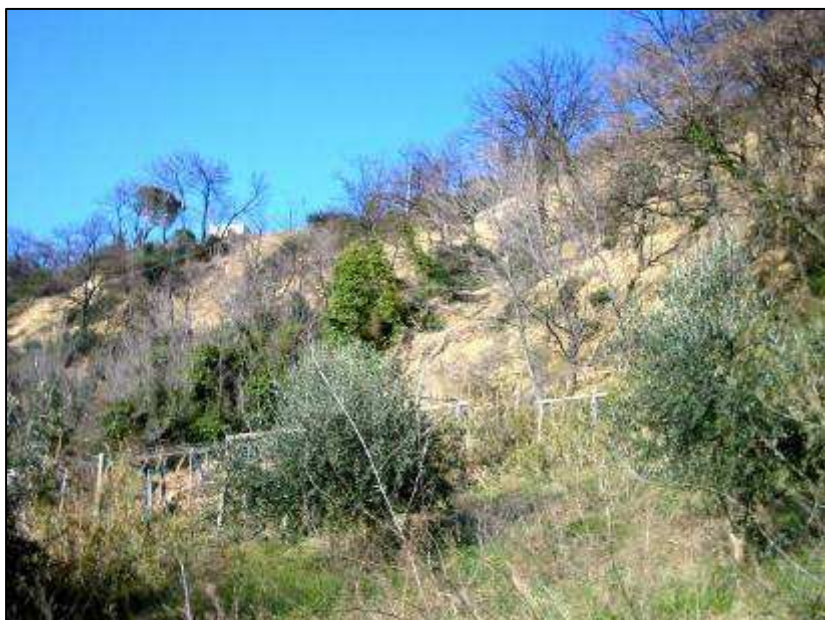
Fig.10

Particolare del pendio interessato da colate la cui genesi è stata favorita da una copertura vegetale molto degradata a causa di incendi.

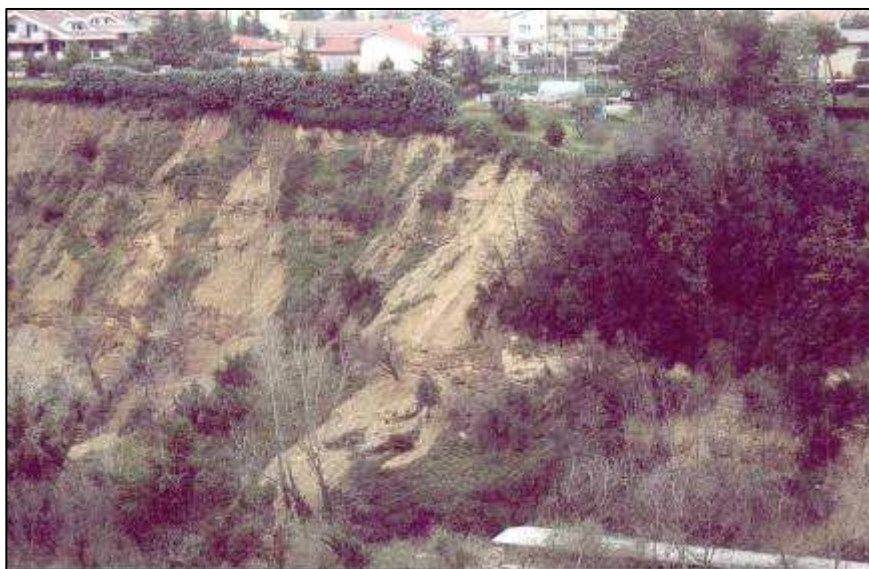
Fig.12

Panoramica dell'area dissestata. In primo piano la maggiore delle colate di terra che ha raggiunto il corso di Fosso Malsano. Si notano gli edifici prossimi al ciglio della scarpata.

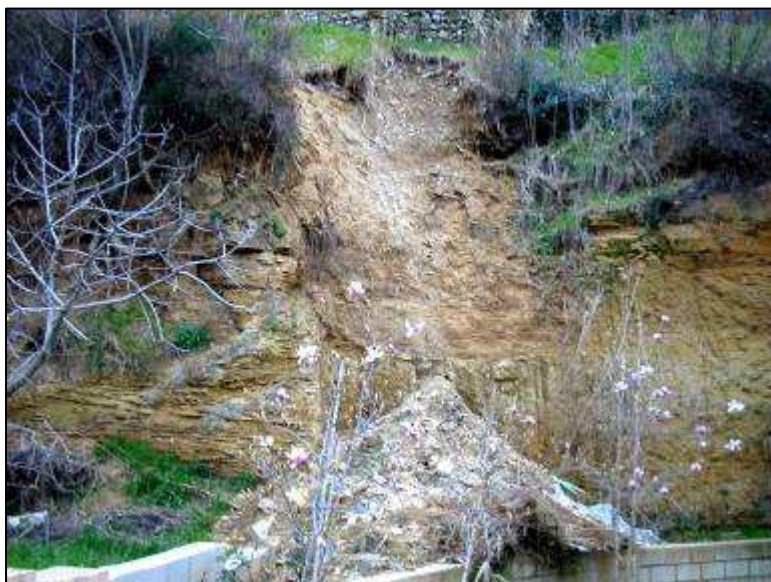
Fig.23
Crollo di detrito e terreno di riporto.

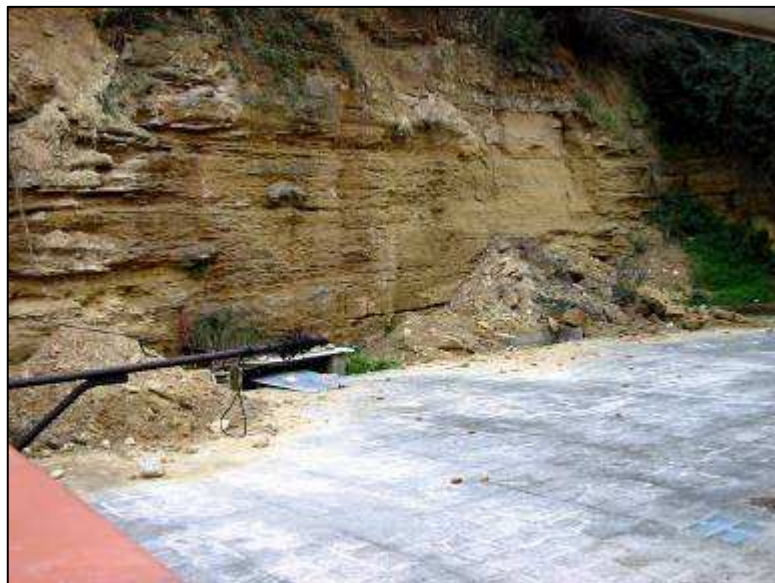
Fig.24
Terra e blocchi franati sul
terrazzo di uno degli edifici.

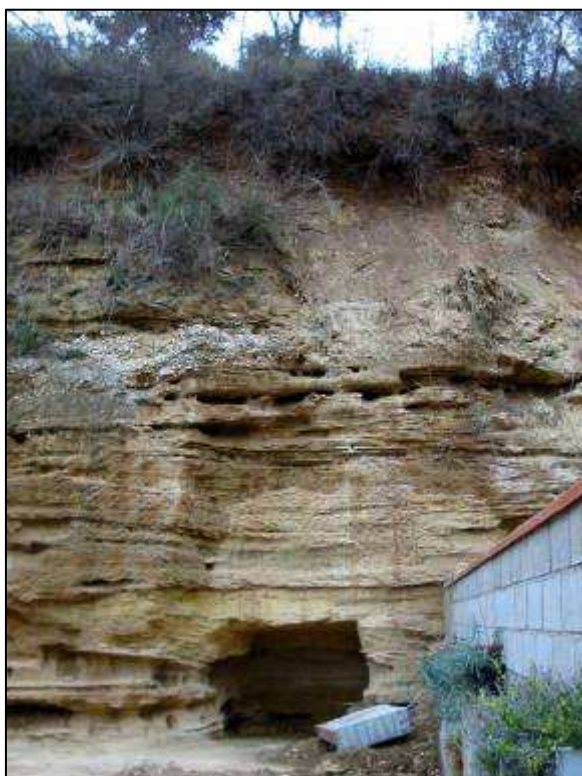
Fig.25
Materiale instabile sul ciglio
della parete. Si notano le
testate degli strati arenacei
sporgenti e una delle grotte
presenti nell'ammasso
roccioso

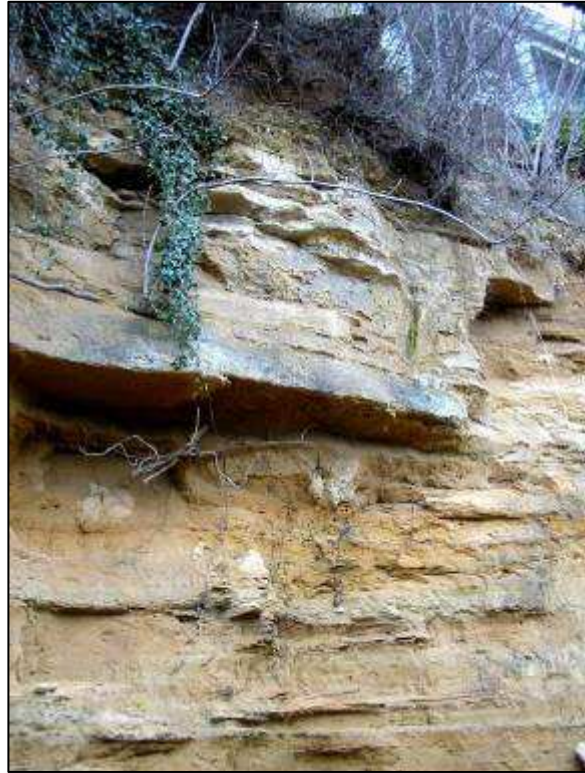
Fig.26
Blocco di arenaria in
equilibrio instabile in
adiacenza al terrazzo di una
delle abitazioni.

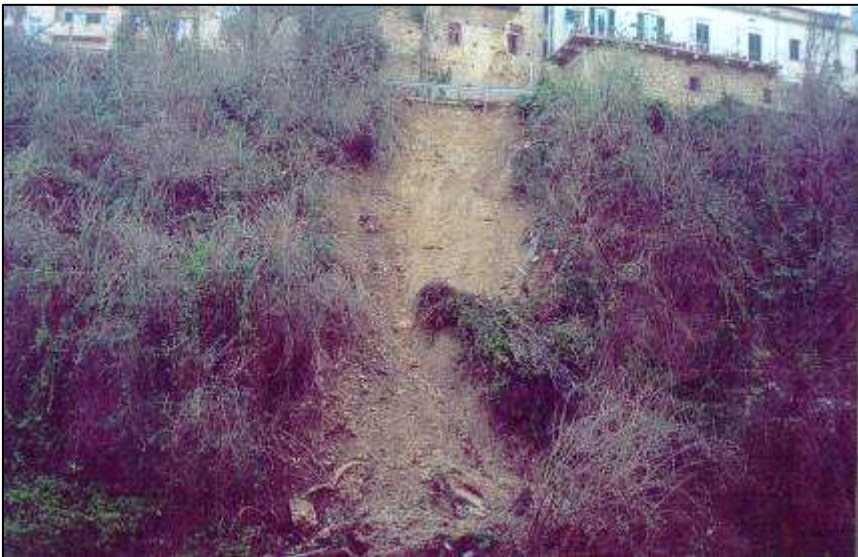
Fig. 29
Colate di terra e detrito in prossimità del ponte di Diocleziano.

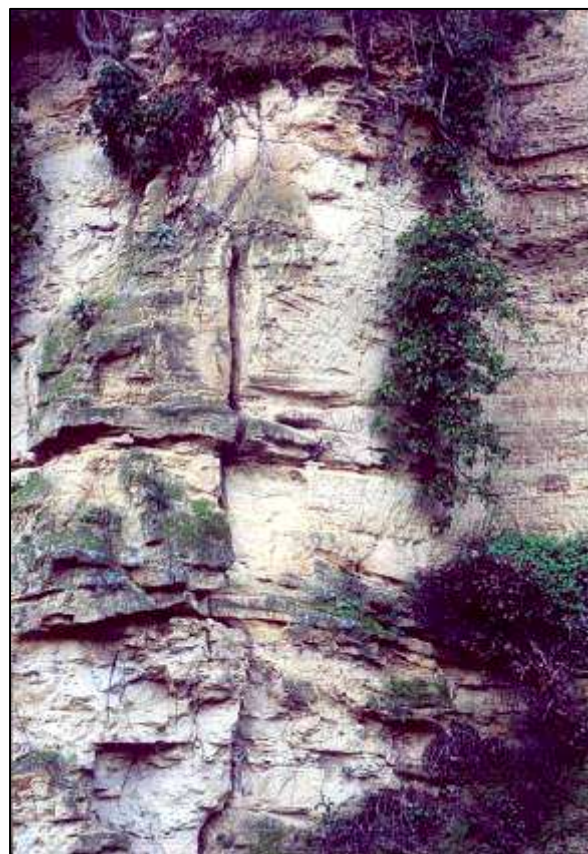
Fig. 30

Particolare di un blocco di arenaria isolato dall'ammasso roccioso da una frattura longitudinale.

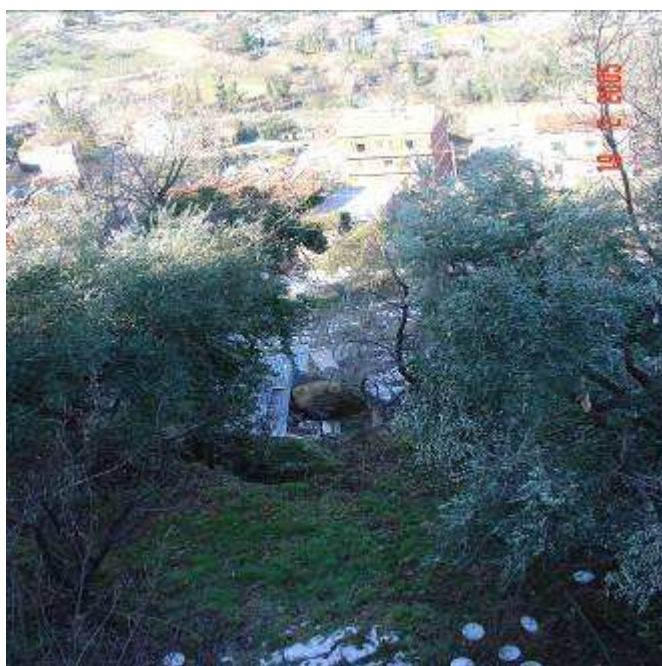
Foto n2 – Il masso visto dall'alto. La fotografia è stata scattata dal muro sottostante il palazzo di cinque piani. Si può osservare la zona di distacco e la traiettoria percorsa.

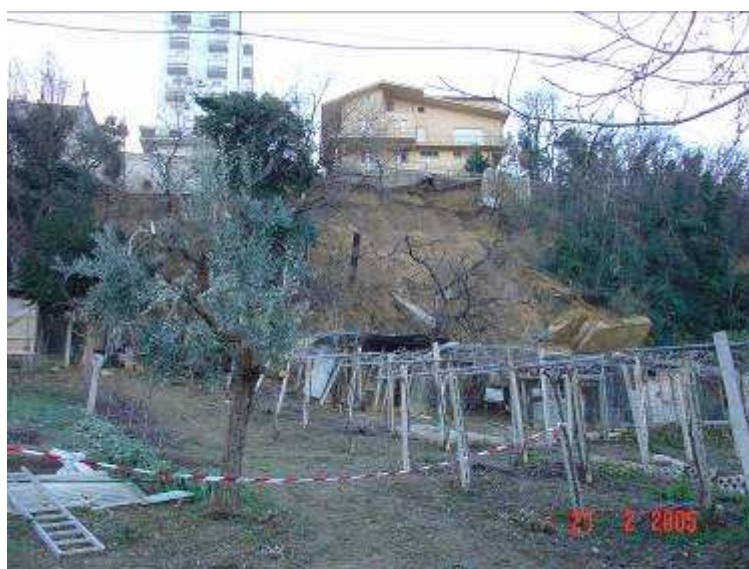
Foto n°5 – La mattina dopo il crollo del muro sottostante l'abitazione Giancristofaro, avvenuto alle ore 22,20 del 20.2.2005

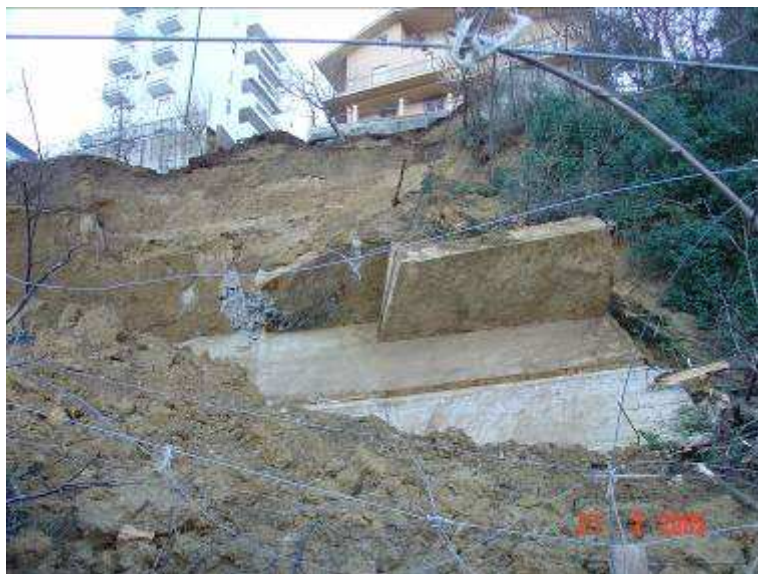
Foto n°6 – Sono evidenti le dimensioni e le caratteristiche della zattera di fondazione e dell'asta di elevazione

Nella notte del 20 febbraio il muro dei signori Giancristofaro crollava. Poco dopo il muro in c.a. sottostante il palazzo di cinque piani, anche se abbondantemente alleggerito dalla spinta del rinterro ad esso retrostante subiva un'ulteriore traslazione in avanti. Apparivano gravi lesioni e avvallamenti nella zona retrostante che evidenziavano la presenza di un'area cava contenente un serbatoio di accumulo delle acque. Da un'apertura nel solaio contenente la cisterna si poteva osservare un palo trivellato di sottofondazione del fabbricato messo a nudo dalla frana.

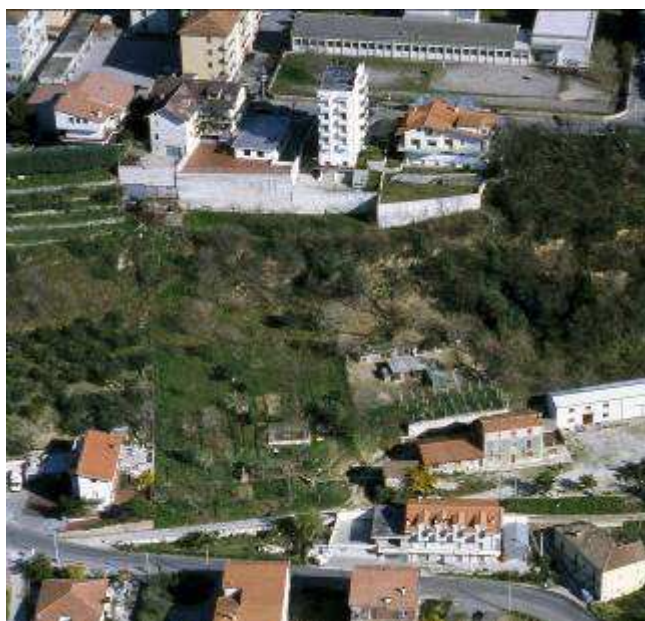
Foto n° 8 – Immagine aerea prospettica che ritrae lo stato dei luoghi all'atto della perimetrazione della area a rischio idrogeologico ai sensi del D.L. 180 / 98 – Primavera 1999

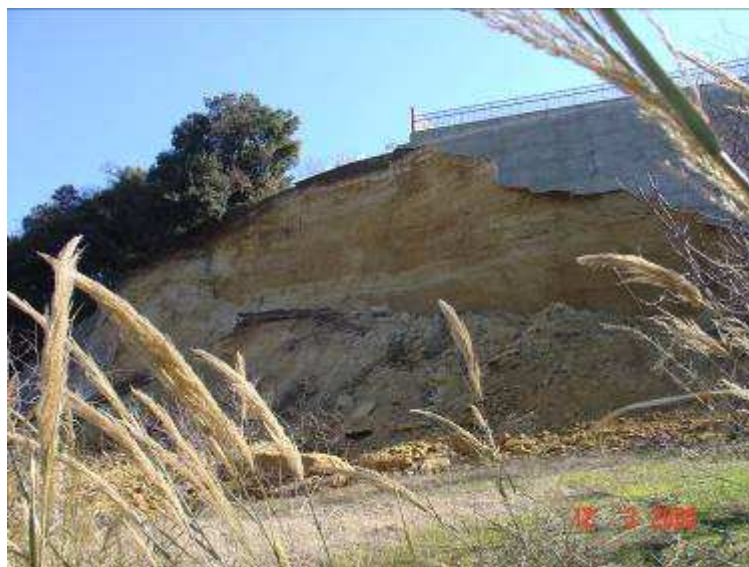
Foto n°11 – Vista frontale del crollo del lato Nord della parete in gunita. Si osserva un tubo corrugato in un foro drenante realizzato dietro la parete franata.

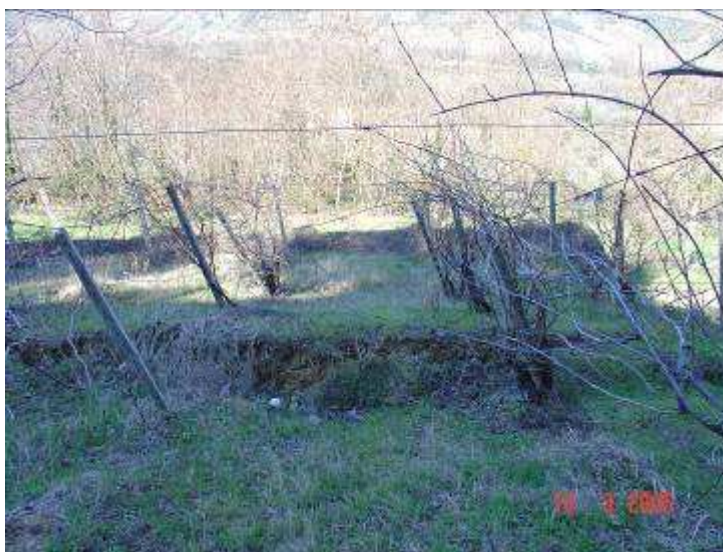
La sera del 12.3.2005 un'impresa sub appaltatrice dei lavori di chiodatura del ciglio della scarpata, notava la presenza di una grossa frattura nel terreno sottostante la parete in gunita. Successivamente al sopralluogo dello scrivente venivano attivate le procedure di allerta delle famiglie residenti nel condominio sulla falesia. Tale operazione veniva svolta congiuntamente settore comunale preposto alla protezione civile. L'intervento urgente dei Vigili del Fuoco, inoltre, rendeva interdetta al transito ed alla frequentazione dei residenti un tratto di circa 15,00 metri dal ciglio della scarpata. Il giorno seguente, un'attenta ricognizione evidenziava

una frattura estesa per quasi cento metri ad andamento parallelo alla parete. A valle di questa si rilevavano una trincea di frana, contropendenze e rifluimenti di terreno in movimento saturo o immerso in acqua.

Foto n° 12 – Trincea vista dal piede della parete. La frattura aveva una lunghezza di circa 100 metri e correva parallela alla parete

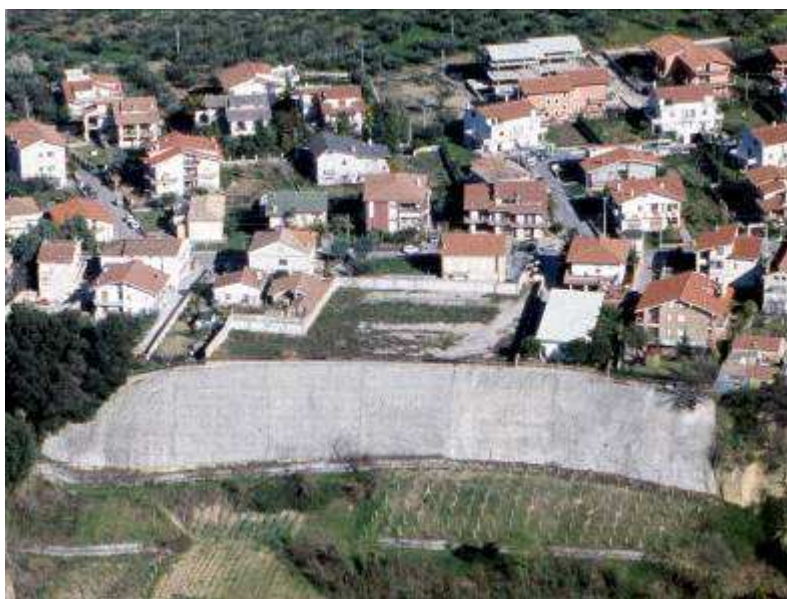
Foto n° 14 – Immagine aerea prospettica che ritrae lo stato dei luoghi all'atto della perimetrazione della aree a rischio idrogeologico ai sensi del D.L.180 / 98 – Primavera 1999

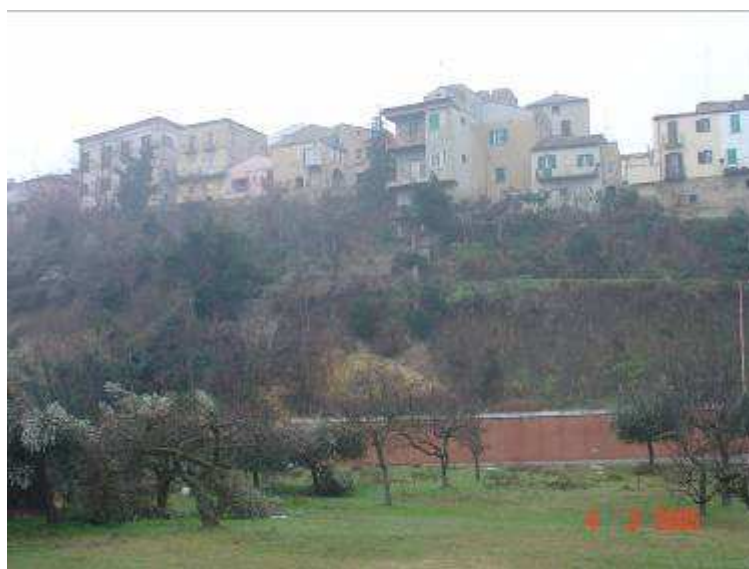
L'area interessata dalla frana fu limitata. Essa era già stata consolidata mediante gabbioni e da un muro in cemento armato. Una piccola porzione delle rocce sabbioso arenacee, tuttavia, si mobilitava ulteriormente dando origine a piccoli crolli di roccia che, comunque, non pregiudicavano la stabilità complessiva del versante.

Foto n° 15 – Piccoli crolli di rocce sabbioso arenacee (colore giallo sulla sinistra). Sotto si nota il paramento murario che maschera delle gabbionate a presidio del piede del versante. In alto Lancianovecchia

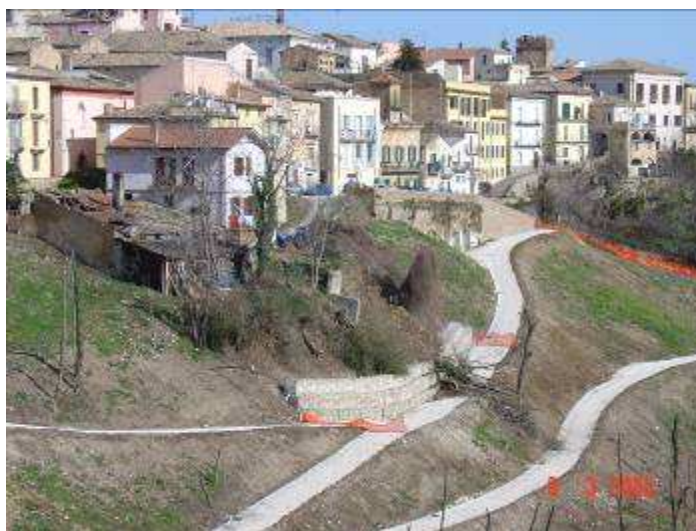
La frana è di modeste proporzioni. I primi sintomi del movimento, ascrivibile a uno slittamento o scivolamento rotazionale si manifestarono nel gennaio del 2003. In quella occasione un pronunciato taglio segnava i terreni prossimi a un gruppo di case poste sotto Via dei Bastioni e aggettanti sulla Valle di Diocleziano o, più propriamente sulla sponda sinistra del Fosso Pietroso. Durante lo studio geologico e geognostico propedeutico alla progettazione del parco urbano, veniva effettuato in prossimità della corona di frana, un carotaggio attrezzato mediante una tubazione inclinometrica. Le risultanze del sondaggio segnalavano un considerevole spessore di terreni di riporto antico la cui altezza era di otto metri. Le caratteristiche fisico meccaniche dei depositi erano mediocri.

La frana fece rovinare a valle un preesistente muro di sostegno in cemento armato, coinvolgendo direttamente un contenimento in gabbioni situato al margine di una stradina che, nel frattempo, era stata costruita per asservire il parco urbano.

Foto n° 16 – Frana sotto Via dei Bastioni

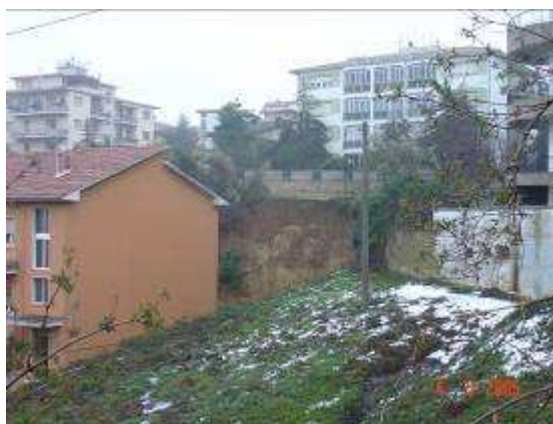
In questa località un raggruppamento di case è allineato parallelamente alla strada. I fabbricati, tutti di modeste proporzioni, sono stati costruiti scavando un taglio nella roccia sabbioso arenacea (o erano stati edificati all'interno di una cava preesistente). La parete verticale non era contenuta da opere di sostegno. A monte delle suddette case, invece, sul ciglio del versante, ci sono alcuni grossi fabbricati. I terreni di riporto, ad essi sottostanti, erano contenuti da alcuni gabbioni di rete metallica zavorrati da ciottoli calcarei. A causa di un cedimento del suolo di appoggio degli stessi si verificava il crollo e la rovina dei medesimi sulle pertinenze degli edifici sottostanti.

Foto n° 18 – Crollo di gabbioni in Via per Frisa

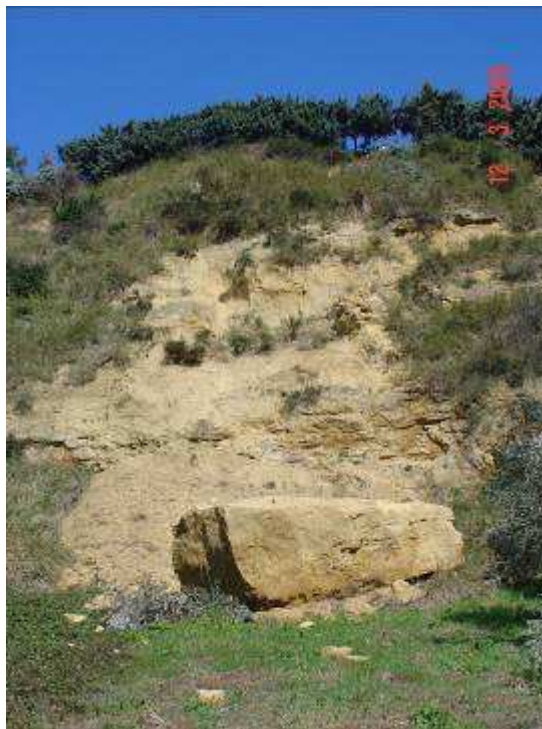
Morfologicamente si è in presenza di una parete quasi verticale che si staglia, con un'altezza variabile dai 60 agli 80 metri e una lunghezza di circa 1 chilometro, sul sottostante Fosso Malsano. La formazione geologica che la costituisce è rappresentata da strati alternati di sabbie gialle più o meno cementate sovrapposte o sottoposte a livelli arenacei nocciola e gialli. Si apprezza la differenza della litologia e la stratificazione sub orizzontale, guardando dal basso, a causa dell'erosione eolica che ne esalta il differente grado di durezza e rigidità, generando vere e proprie cavità nel materiale più tenero. Il crollo riguardava una porzione mediana della parete, in cui il masso sabbioso arenaceo era inserito. Il blocco, delle dimensioni di circa 80 mc. si adagiava a pochi metri dal cambio di pendenza dei terreni del piede della scarpata.

Foto n°19 – Crollo di un grosso blocco di roccia sabbioso – arenacea sotto Via Panoramica

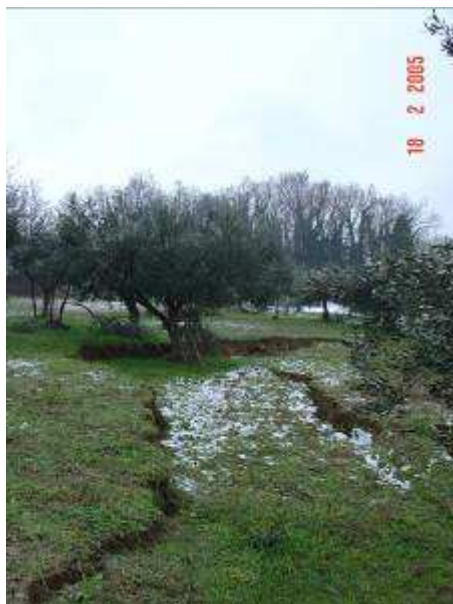
Il 18 febbraio del 2005 si attivava un importante movimento franoso che si sviluppava con dei vistosi tagli nel versante. Lo scoscendimento generava dei gradini morfologici, una trincea e delle contropendenze con ampi rigonfiamenti del suolo. Il movimento di massa nel corso del suo spostamento a valle provocava ingenti danni traslando in avanti, inarcando e inclinando alcuni muri in gabbioni realizzati del signor Formidabile. Allo stesso tempo la zona di accumulo della frana si addossava al muro perimetrale di monte della casa del signor Cotellessa. Le strutture di contenimento del signor Campolese poste a valle della proprietà Formidabile e consistenti in muri in cemento armato, nelle apposite aperture, vedevano la fuoriuscita di vere e proprie fontane di acqua. La drammaticità degli eventi, la loro pericolosità e l'alto rischio idrogeologico, furono ritenuti tali da porre in pericolo la vita dei residenti, imponendo al sindaco di Lanciano di emanare un'ordinanza di sgombero delle abitazioni suddette.

Foto n°1 – Trincea di frana a monte del fabbricato Cotellessa. Fase iniziale del movimento franoso

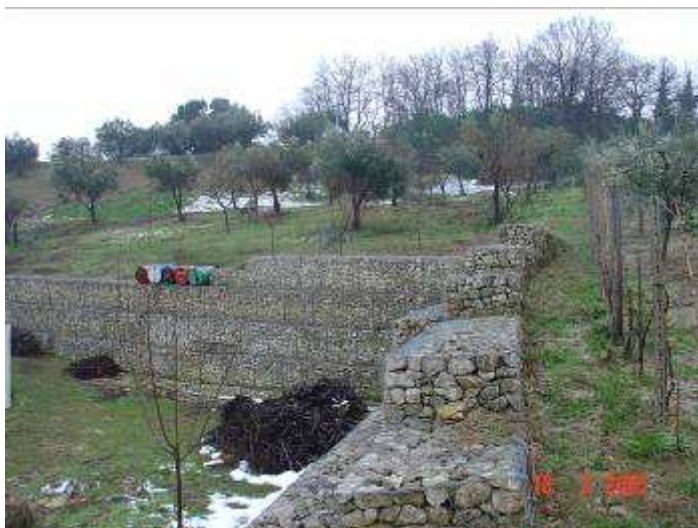
Foto n° 2 – Muri in gabbioni a monte del fabbricato Formidabile. Si osserva il vistoso spanciamento delle strutture con traslazione in avanti. Fase iniziale del movimento franoso
